תאריך 7.11.07

הנדון: בניינכם ברח' [REDACTED]
ליקויי בנייה – רכוש משותף
חוות-דעת מקצועית

התבקשתי על-ידי ועד הבית ברח' [REDACTED], לחוות דעתי המקצועית לליקויים ולחסר במבנה הנדון.

בתאריך 21.10.07 ביקרתי במבנה הנדון, סקרתי אותו על כל חלקיו, ערכתי רשימות ואת ממצאי אפרט בהמשך.

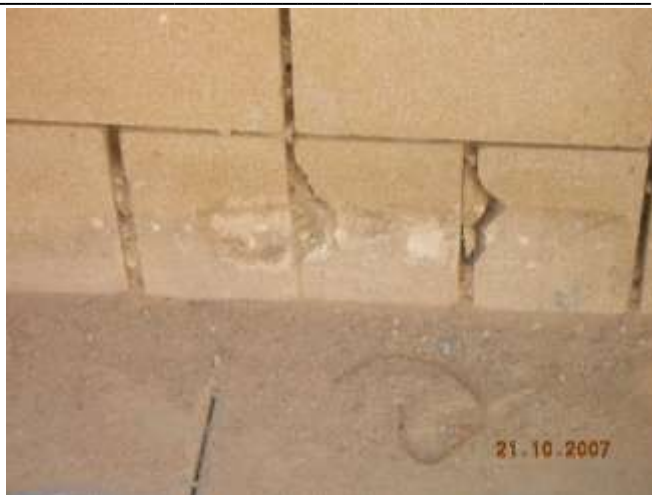
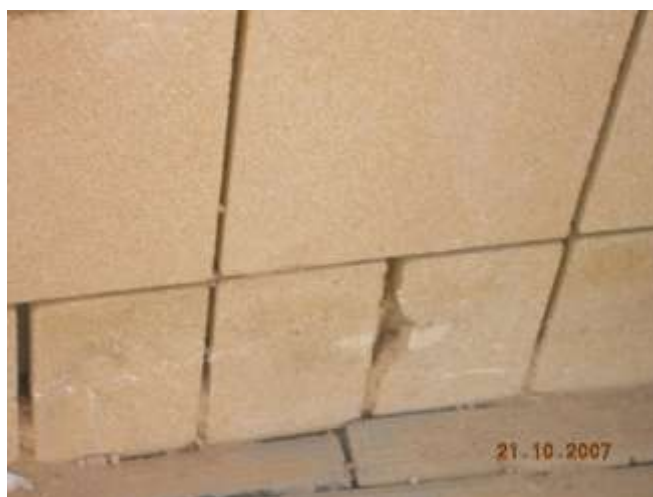
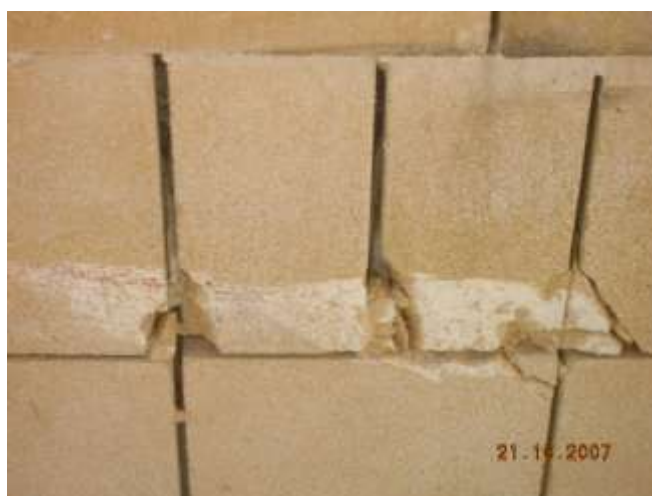
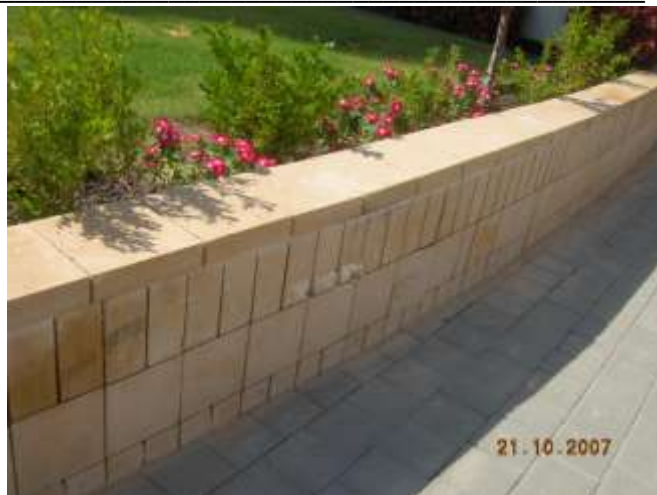
- 1.1 חיפוי אבן בקיר פיתוח מחופה לכיוון רח' יוני נתניהו עם פגמים, אריחים רופפים, וכן עם כתמים של חומרי בניה וצבע. כמו כן, אריחי בסף עליון "קופינג" בקירות פיתוח עם פגמים במקומות שונים. **ראה תמונה 4 – 1.** נדרש לתקן בצורה מקצועית.
- 1.2 בקיר מחופה אבן שבתחום יציאת חירום מהחניון החיפוי אבן בקיר מתנתק ורופף. עקב התפרקות החיפוי נפגם האיטום שמאחורי החיפוי ויריעת האיטום התנתקה ממקומה. **ראה תמונות 5, 6.** נדרש לפרק החיפוי, לחדש האיטום שנפגם ולהתקין חיפוי חדש מאותו הסוג אשר יעוגן לקיר ללא הדבקה ע"ג יריעת איטום ביטומנית.
- 1.3 לא בוצע כל גימור בקירות פילר בזק. בניגוד למקובל (ראה בניינים סמוכים) ובניגוד לחיפוי בקירות פיתוח של המבנה. הדבר מהווה פגם במראה קירות הפיתוח של המבנה. **ראה תמונה 7.** נדרש לחפות באריחי אבן כפי הקיים בקירות פיתוח.

בניגוד לת"י 2378 חלק 1 – קירות מחופים באבן טבעית : אבן טבעית לחיפוי ודרישות כלליות ממערכת החיפוי , סעיף 3.2.1 לפיו: " האבן לחיפוי צריכה להיות שלמה , בת-קיימה, ללא סדקים (הגדרה 1.3.3) או פגמים העלולים להשפיע על הקיים, על החוזק ועל המראה שלה. " בניגוד להגדרה 1.3.3. באותו התקן לפיו : " סדק – מישור הפרדה מלאכותי או טבעי באבן , שרוחבו גדול מ- 0.2 מ"מ, או שאורכו גדול מרבע ממידת הצלע הקצרה של האבן, והמגיע לשפת האבן. "

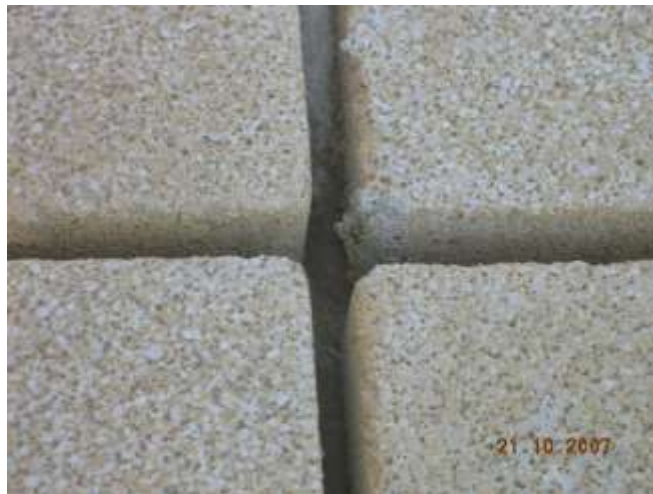
תמונה 8

- 1.9 בארון כיבוי אש בכניסה למבנה חסר ציוד כנדרש בעמדת כיבוי אש :
גלגלון, 2 צינורות בד (זרנוק) + מזנק, מטף.
נדרש להשלים.
- 1.10 נדרש להשלים איטום טיט "כוחלה" בריצוף חוץ אבן שבוצע בתקרת פיר אוורור של החניון. נדרש למניעת חדירת רטיבות. **ראה תמונה 8.**
- 1.11 בגינה צפונית ישנה שקיעת קרקע שגרמה להפרשי מפלס ניכרים ולסטייה ממישוריות פני הקרקע. **ראה תמונות מס' 28, 29.**
נדרש להסיר הדשא באזור זה, להשלים אדמה ולהשקות הקרקע לצורך הידוקה ולהשלים דשא כפי הקיים.

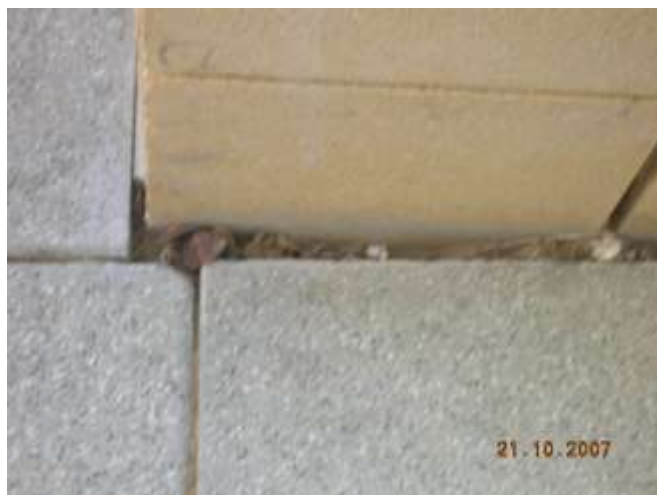
תמונה 9

- 1.4 ברמפה עליה לעגלות בחזית קדמית :
- 1.4.1 נדרש לאטום מרווח בין הריצוף חוץ לחיפוי אבן בקירות מצידיו הריצוף. ראה בפינה בסוף העליה. **ראה תמונה 9.**
- 1.4.2 שקיעת ריצוף והפרשי מפלס ניכרים בין האריחים בשביל העליה. הדבר נובע מתשתית לקויה /הידוק לקוי. **ראה תמונות 43, 44.**

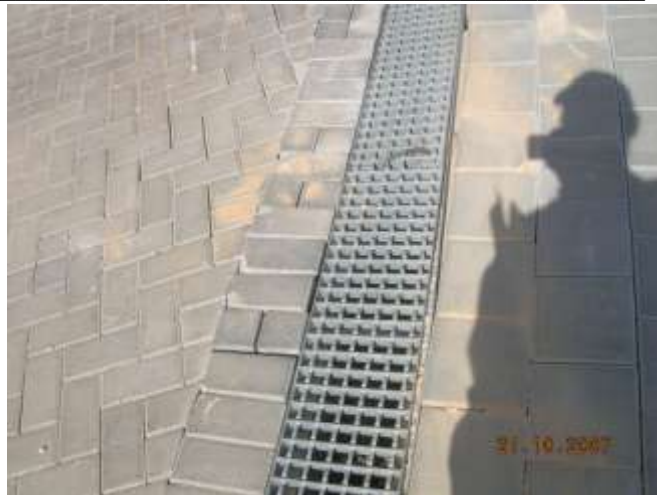
תמונה 10

- 1.5 שקיעות והתפרקות ריצוף חוץ משתלבות במקומות :
- 1.5.1 ליד תעלת ניקוז במפגש מדרכה ציבורית לכניסה לחניון תת קרקעי. **ראה תמונה 10.**
- 1.5.2 חזית קדמית: במפגש ריצוף חוץ לריצוף מדרכה ציבורית. **ראה תמונה מס' 42.**

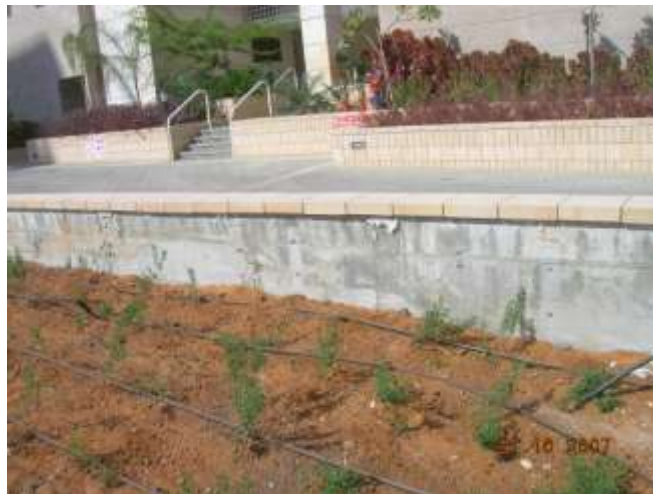
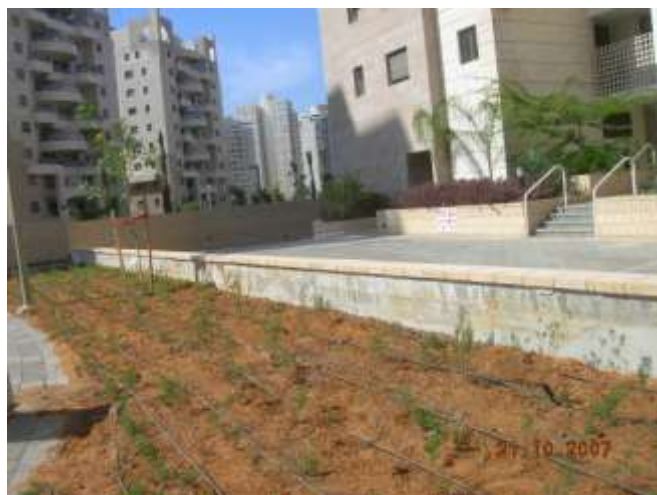
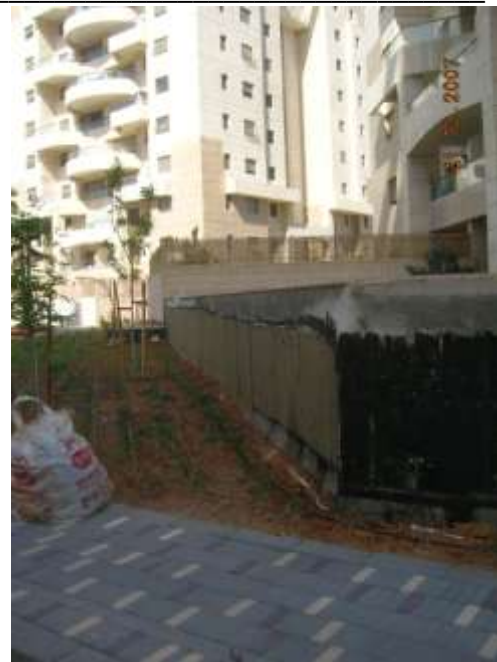
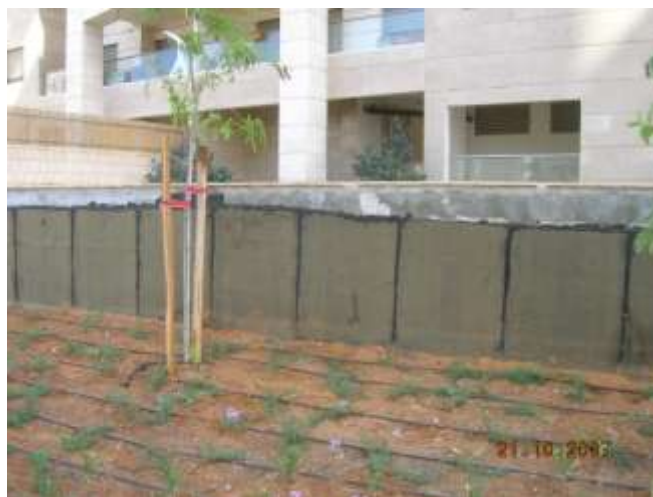
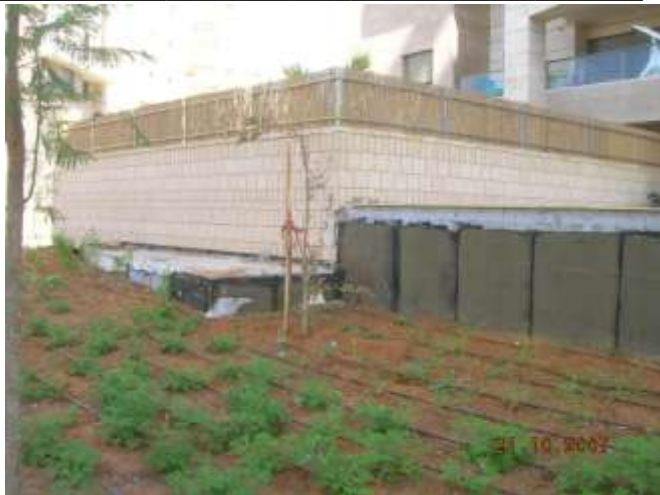
1.15 נדרש להשלים חיפוי אבן בקיר פיתוח בחזית צדדית ואחורית, כפי שבוצע בשאר קירות הפיתוח במבנה זה ובמבנים הסמוכים לו. לא בוצע כל גימור בקיר זה. **ראה תמונות 15 – 11, 22.**
בניגוד לחוק מכר (דירות) תשל"ג 1973 סעיף 3 (ג) לפיו: "על המוכר למלא את כל הפרטים במפרט במפורט ובמדויק"

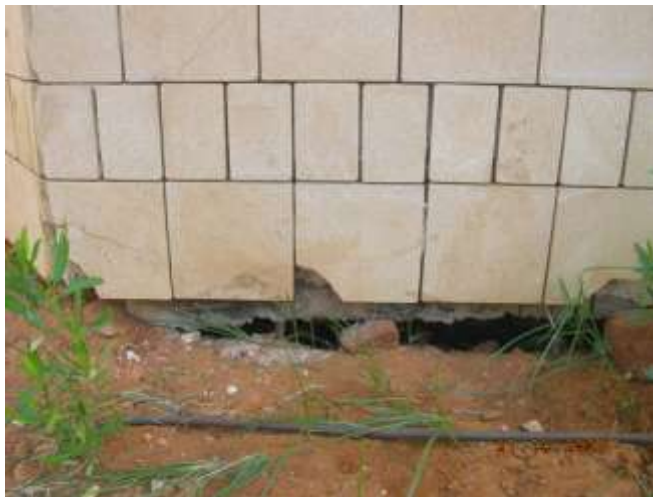
תמונה 16

- 1.120 פגמים באריחי אבן בחיפוי קירות פיתוח בחזית אחורית וצדדית: אריחים עם פגיעות בחלק תחתון בחיבור לקרקע, אריחים פגומים במפגש קירות פיתוח ("גירונגי"). **ראה תמונות 16, 18.**

- 1.121 נדרש לאטום פתח מתחת לקיר פיתוח אחורי במפגש לקרקע: ישנו חלל מתחת לקיר פיתוח (מפגש קיר אחורי לצדדית). **ראה תמונה 16.**
- 1.22 צינור טפטפת המחבר בין 2 ערוגות (עובר מתחת לרצפה) בירידה לחניון סתום והגנן נאלץ להעביר צינור חימוני גלוי. **ראה תמונה 21.**
נדרש לאתר צינור (השרוול) המעבר בין הערוגות ולהעביר צינור חדש.

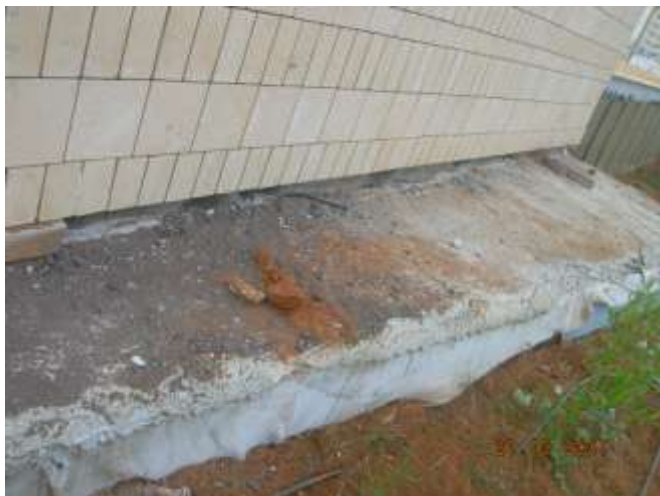
תמונה 17

- 1.18 נדרש לחפות באבן תקרת החניון הבולטת לתוך גינה אחורית כולל חיפוי הקירות שמסביב לתקרה זו. הדבר פוגם במראה הכללי בקירות פיתוח ובניגוד לחיפוי שנעשה בתקרת חניון הבולטת בגינה בצד קדמי.
ראה תמונה 17.

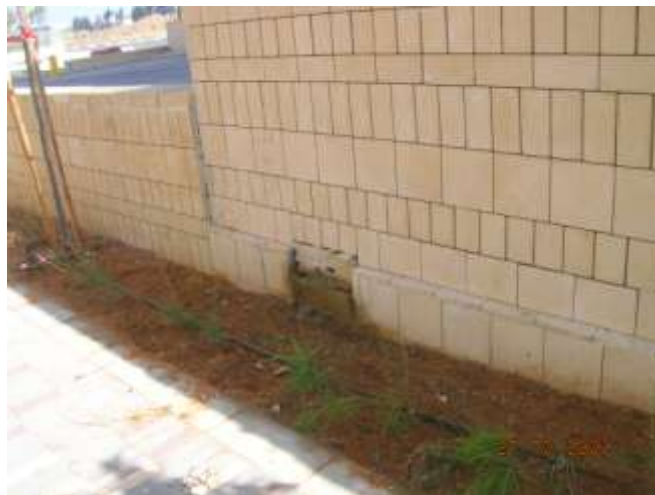
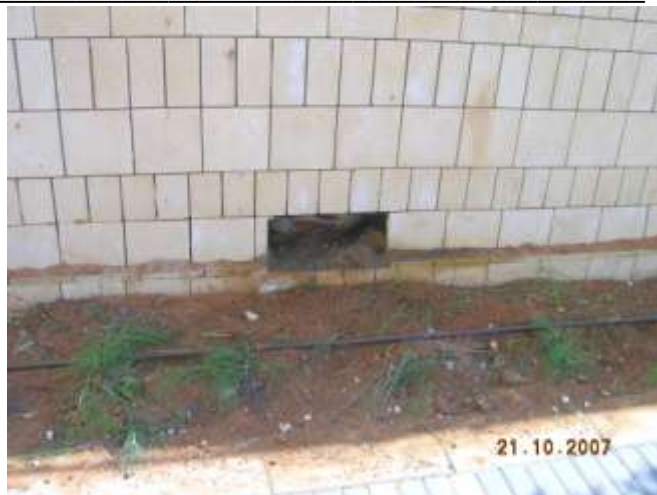
- 1.19 ביצוע לקוי של פתחי ניקוז בקיר פיתוח מערבי (שביל גישה מרח' יוני נתניהו): בוצעו פתחים גדולים שדרכם יכולה להיסחף אדמה וכמו כן האריחים מעל פתחים אלו יכולים להתפרק (בוצע תמיכה מאולתרת לחיפוי מעל הפתחים). **ראה תמונות 19, 20.**

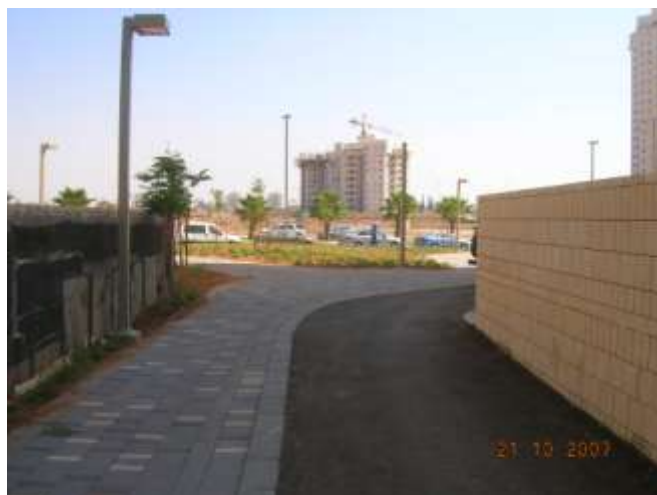
תמונה 22

1.16 בחלק מהקירות בוצע חיפוי אבן בסף עליון באריחי אבן דקים כפי שבוצע בדופן הקירות וזאת בניגוד לשאר הקירות במבנה זה ובמבנים הצמודים לו בהם בוצע אריחי אבן מותאמים לסף עליון "קופינג". הדבר פוגם במראה הקירות ומצביע על התרשלות בביצוע החיפוי. יש לפרק כל האריחים הדקים שבוצעו בסף עליון ולהתקין אריחים עבים כפי שבוצע בשאר המקומות וכפי שמקובל לבצע בסף עליון ע"פ תכניות אדריכלות פיתוח. **ראה תמונה 22.**

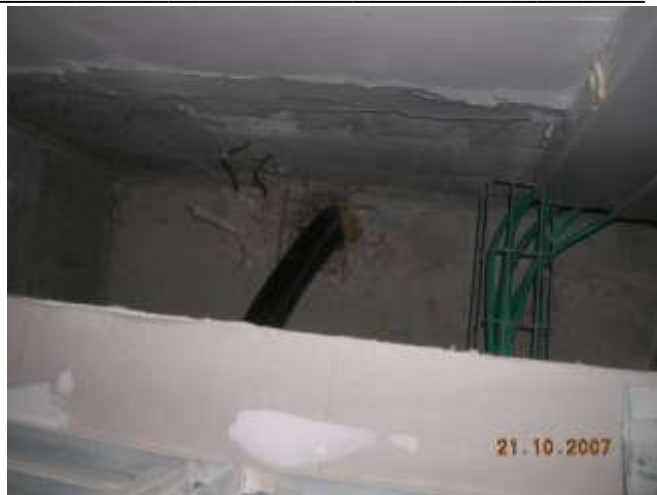
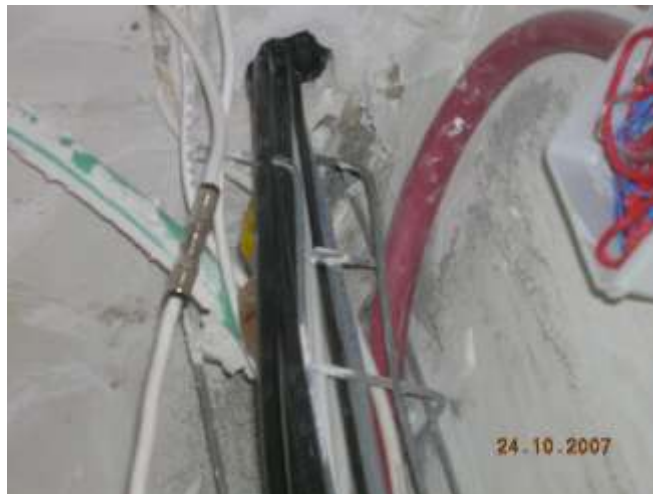
5.1.1 ארונות תקשורת בלובי הקומות: נדרש לאטום מסביב לכבלים בתוך

שרוול העובר בין הקומות. זאת למניעת מעבר עשן בין הקומות. ראה

תמונות 23, 24.

בניגוד לתקנות החשמל (התקנת מובילים) סעיף 17(ד) לפיו: "עובר כבל דרך קירות, תקרות וחלקי מבנה אחרים, ייסתמו פתחי המעבר בחומר בלתי דליק ועמיד בפני אש, בנוסף למילוי ההוראות שבתקנת משנה (ב)."

וסעיף 93(ג) לפיו: "תעלות אנכיות העוברות בי ן קומה לקומה יהיו מצוידות במחיצות מחומר עמיד בפני אש למניעת התפשטות אש מקומה לקומה."

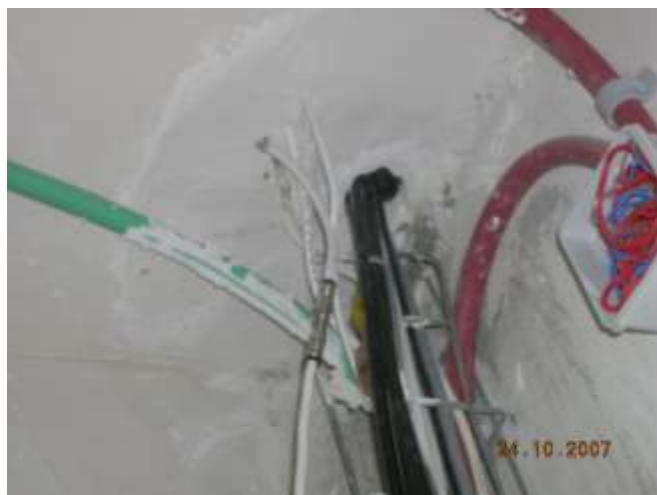
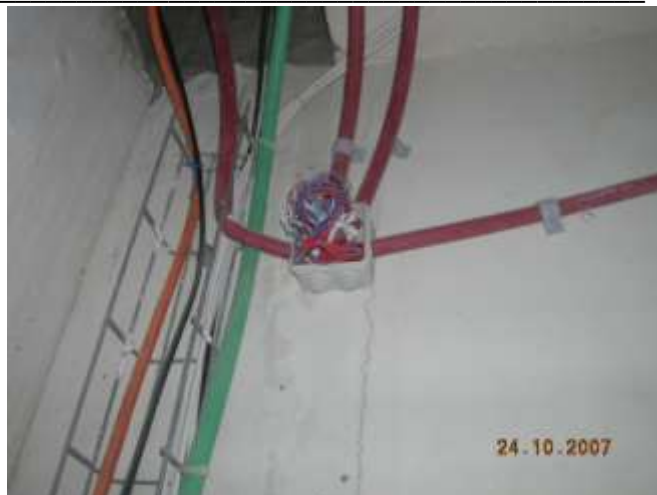
5.1.3 בארונות תקשורת הותקנה קופסת חיבורים של בקרת אש ללא כיסוי

לקופסא. נדרש להשלים. ראה תמונות 25, 26.

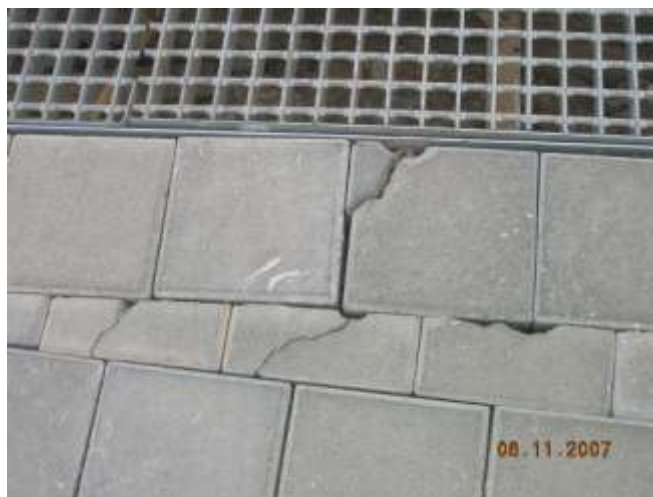
תמונה 27

- 1.6.4 בכניסה לחניה מצד רח' יוני נתניהו: אריחים שבורים ליד תעלת ניקוז בריצוף משתלבות. **ראה תמונה 27.**

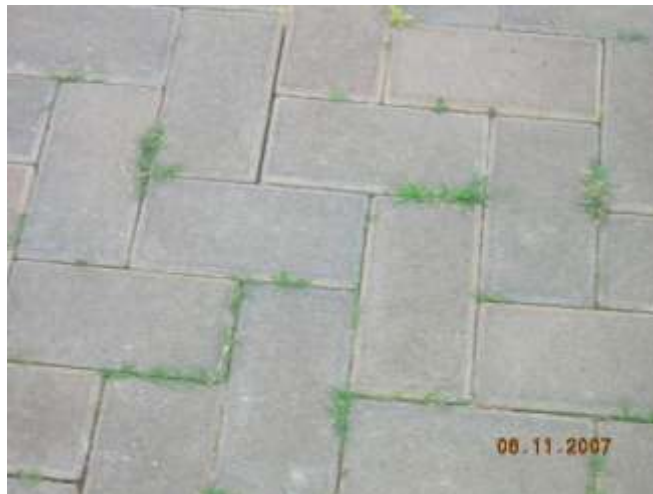
תמונה 30

1.8 בשביל גישה מהחניה עילית צפונית למבנה : חסר חול ב מישקים בין
 האריחים בריצוף משתלבות, עקב כך גדל דשא במישקים. **ראה תמונה**
30.

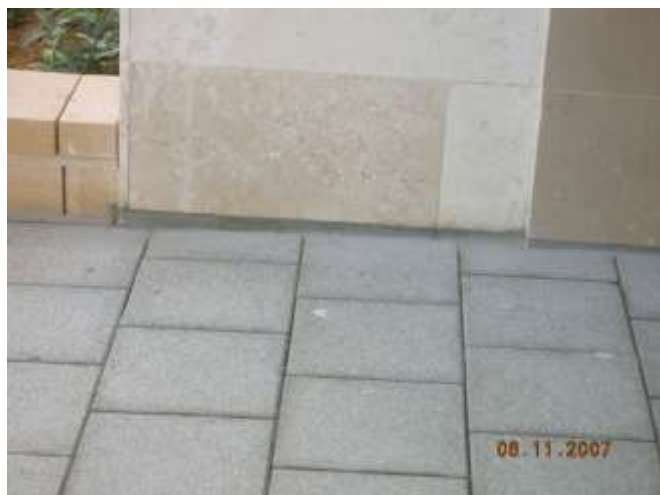
תמונה 31

1.12 ברחבה לפני הכניסה הראשית למבנה : ביצוע לקוי של סיומת חיפוי אבן בקירות חוץ במפגש לריצוף : החיפוי אינו מגיע עד מפלס הריצוף ובוצע מילוי טיט בגוון אפור השונה מגוון החיפוי. הדבר פוגם במראה החיפוי. **ראה תמונה 31.**
נדרש להסיר הטיט בגוון אפור ולבצע הדבקה של אריחי אבן כפי הקיים אשר יחתכו ויותאמו למפגש עם הריצוף.

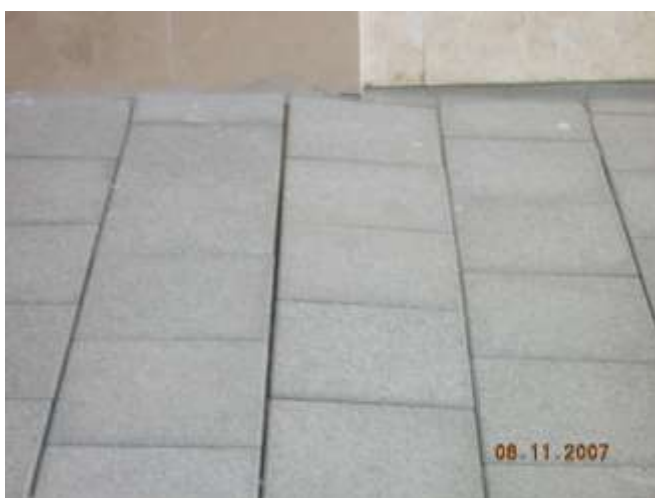
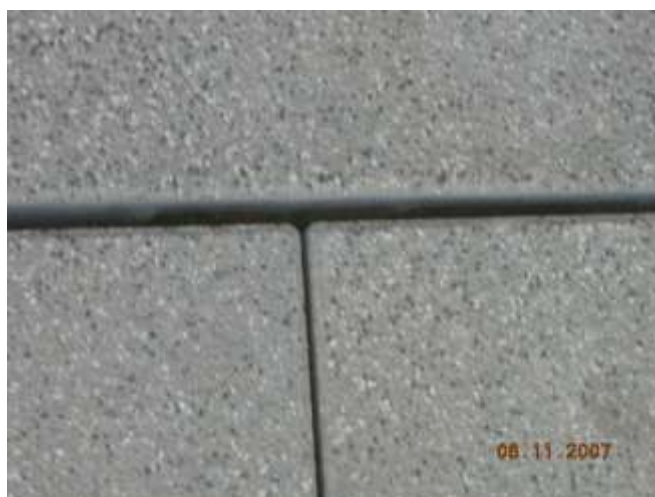
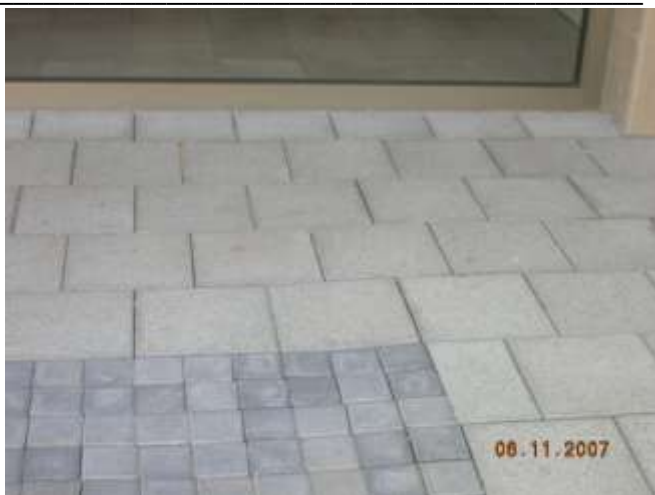
1.7 רחבה מרוצפת לפני הכניסה הראשית לבנין : שקיעת ריצוף חוץ
 שגרמה לגליות במשטח ברחבה זו כאשר עקב השקיעות המישקים בין
 האריחים נפתחו עד כ- 10 מ"מ. **ראה תמונות 34 – 3.**
 נדרש לפרק הריצוף בכל רחבה זו ולבצעה מחדש כאשר סוג הריצוף
 וגוונו יתואם עם נציגי הדיירים . בוצע ריצוף פשוט שאינו הולם
 הכניסה לבנין זה.

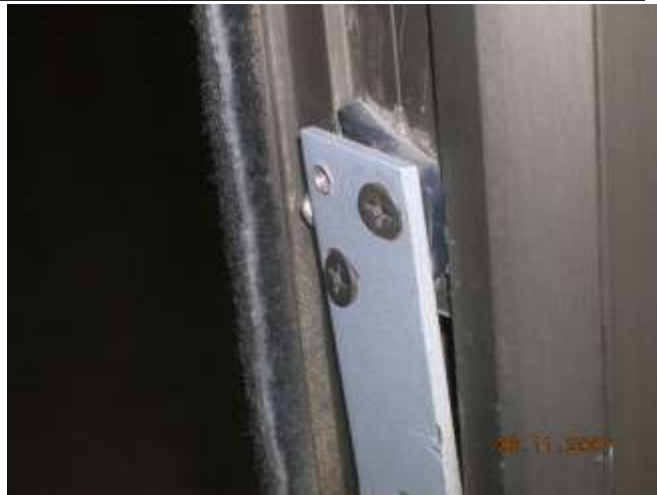
תמונה 35

4.2 דלת אש של חדר מדרגות אינה מותאמת לסגירה כנדרש.
ביצוע לקוי של התקנת לוח מתכת ללשונית המנעול בדלת כניסה ראשית למבנה. **ראה תמונה 35.**
נדרש לתקן.

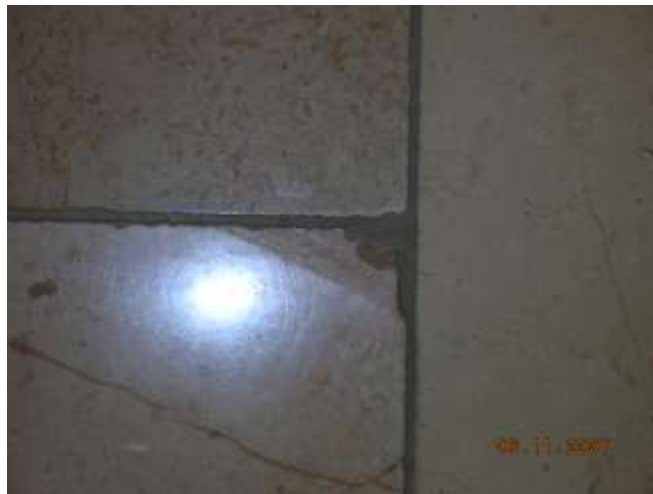
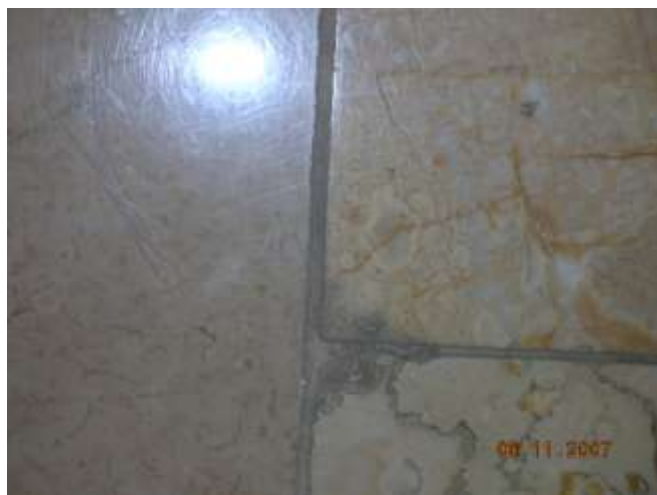
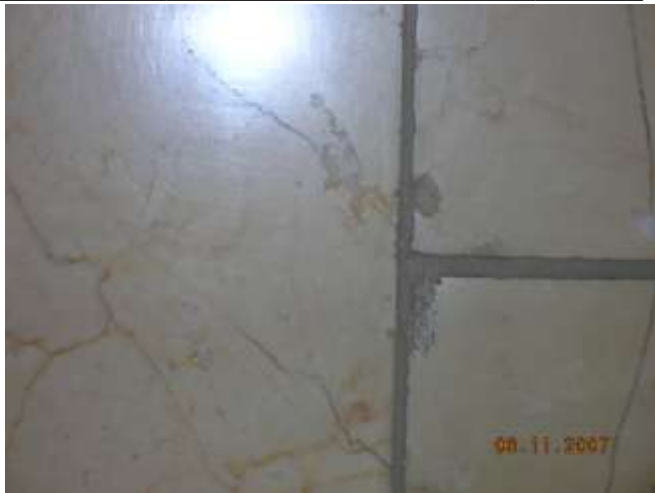
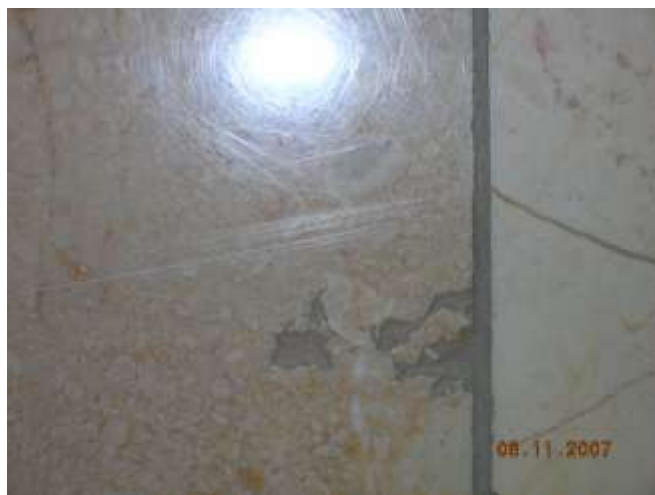
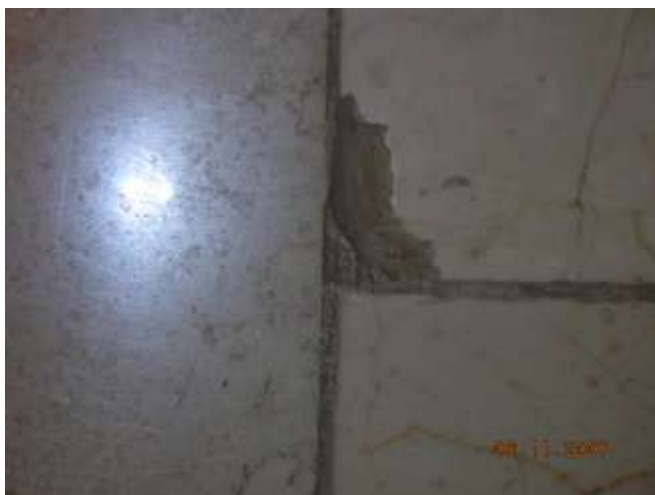
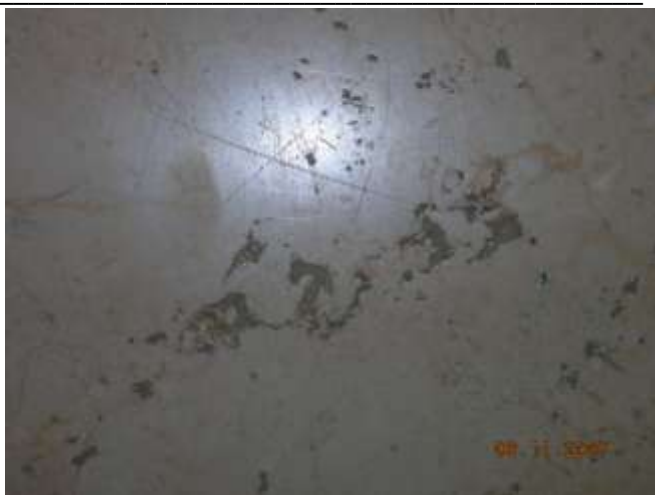
ראה תמונות 41 - 36.

4.1 ביצוע לקוי של ריצוף שיש טבעי בלובי הכניסה כדלקמן :

4.1.1 פגמים רבים במקומות מפוזרים באריחי השיש בעיקר בקצות

האריחים, בפאות האריחים, וכן בפני האריחים.

4.1.2 מקצועות משוננים במס' אריחים במקומות מפוזרים.

4.1.3 ליד הכניסה למעלית ישנם מס' אריחים עם פגמים רבים בפני

האריחים ועקב כך נדרש להחליפם.

4.1.4 הפרש מפלס מעל 1.0 מ"מ בין אריחים במרכז הלובי.

עקב הפגמים הרבים בריצוף, נפגם המראה הכללי ונדרש לבצע תיקון יסודי על-מנת להביא גימור המשטח, שהינו "הפנים של הבניין", לרמת גימור גבוהה כפי הנדרש בלובי מבנים מסטנדרט גבוהה מסוג זה.

בניגוד למפרט הבין- משרדי פרק 14 : מפרט כללי לעבודות אבן , סעיף 14071 – טיב האבן והכנתה, לפיו : "בהעדר הוראות אחרות יהיו לוחות האבן מנוסרים. מקצועותיהם יהיו שלמים ונקיים"

בניגוד לת"י 1629 – הדורש כי במהלך עבודות הריצוף או לאחר סיומן יש לעקור ולהחליף " ... כל אריח בעל מראה חריג...".

נדרש לחרוץ המישקים בין האריחים ברוחב כ- 2 מ"מ, להסיר ה"רובה" שבוצעה, למלות חורים, פגמים והמישקים בין האריחים בדבק שיש בגוון האריחים, להחליף אריחים פגומים בקרבת המעליות ולבצע ליטוש והברקה לקבלת משטח אחיד. במקומות בהם ישנו הפרשי מפלס נדרש ללטש עד לקבלת מישור אחיד.

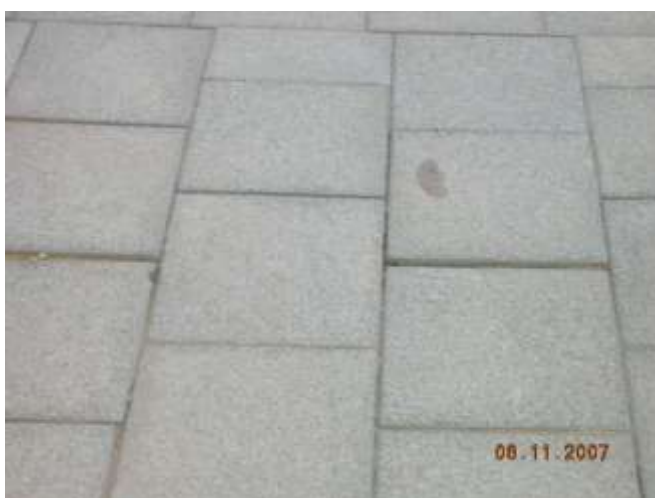
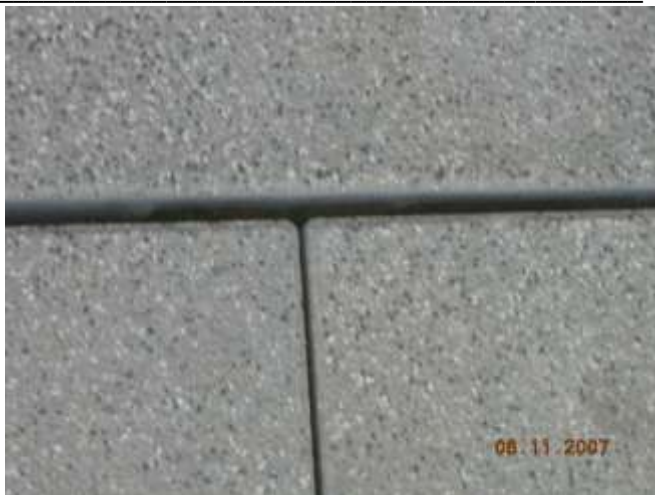
בניגוד לת"י 1571 – "מסעות מאבני ריצוף" סעיף 3.1 לפיו: "המיסעה
 תעמוד בדרישות התפקוד הכלליות האלה : א. נשיאת עומסי התנועה
 בלא הרס ושקיעות יתרות"
 ובניגוד לטבלה 2 – דרישות תפקוד ספציפיות למיסעה בת "י 1751
 שורה 7 לפיה: לא יהיו סדקים , שברים והתפוררויות בייחוד
 במקצועות.
 בניגוד לת"י 1571 – "מסעות מאבני ריצוף" טבלה 2 – דרישות
 ספציפיות למסעה – סעיף 5 לפיו: רוחב המישקים 3 – 2 מ"מ.
 המישקים יהיו מלאים בחול עד פני הריצוף."
 זאת בניגוד למפרט הכללי – סעיף 10096 – המתיר לריצוף זה הפרש
 מפלסי מרבי של 3 מ"מ וסטיית מישוריות מרבית של 5 מ"מ לאורך
 3 מ'
 בניגוד למפרט הבין משרדי סעיף 10021 לפיו: " בקרבת פתחים ופינות
 לאורך קירות וכיו"ב יחתכו האחרים ויותאמו כנדרש".

- יש לפרק את הריצוף הלקוי , לבצע הידוק התשתית לאחר הנחת אריחים. יש לבצע הידוק ויברציוני ב- 3 מעברי לפחות כנדרש במפרט הכללי – סעיף 100252 עד לקבלת משטח מישורי.

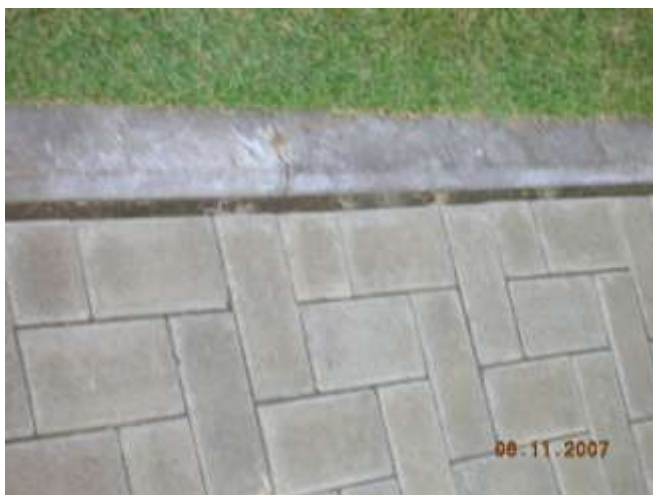
תמונה 45

- נדרש לתקן בצורה מקצועית.
- 1.6 ביצוע לקוי של ריצוף חוץ בחניה עילית כדלקמן :
- 1.6.1 במדרכה הצמודה לחניות 27, 23, 26 ישנם מרווחים בין הריצוף משתלבות לאבן גן. נדרש לאטום ריצוף זה בטיט בגוון הריצוף. **ראה תמונה 45.**

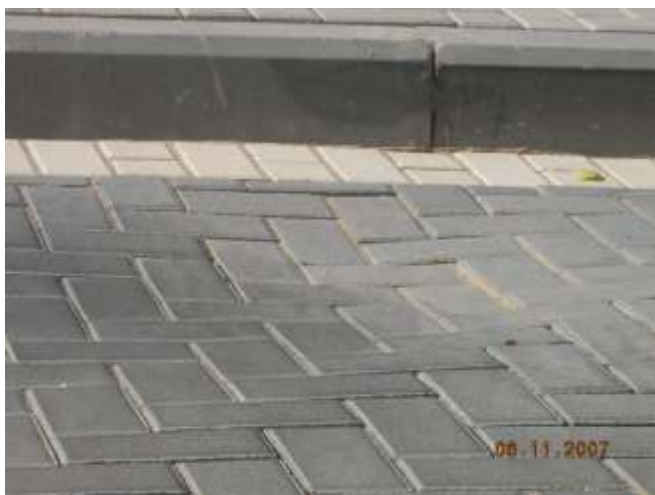
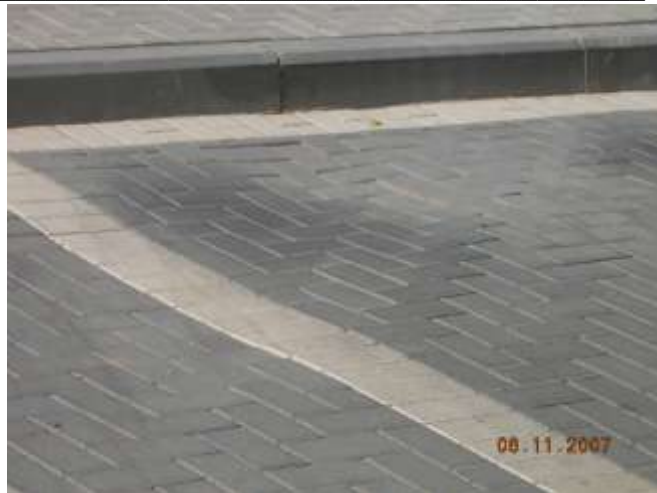
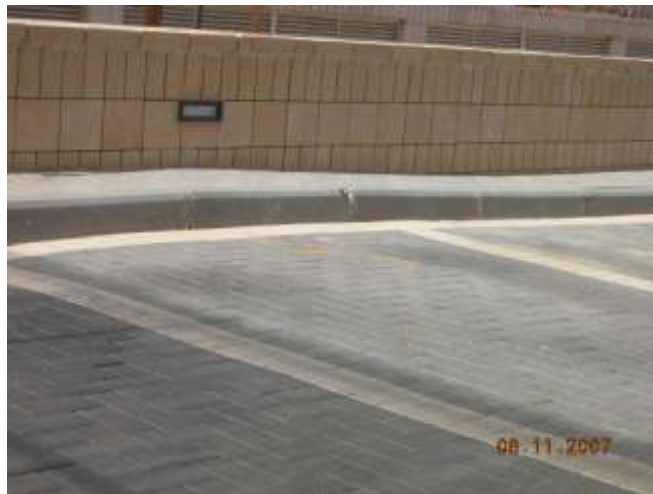
- 1.6.2 שקיעת ריצוף חוץ בחניות 7, 10, 15, 18, בוצע ריצוף עם שקיעות וגליות בחניות אלו ובמדרכה הצמודה לחניות. **ראה תמונות 46 – 48.**
- 1.6.3 פגמים באבן שפה בצמוד לחניות מס' 11, 14, 18. **ראה תמונה 49.**
