הנדון: [REDACTED]

**חוות-דעת מקצועית- בדיקת שלד**

**נתונים טכניים:** מדובר בבית צמוד קרקע במבנה מגורים בן 2 קומות מעל הקרקע. על-פי הממצאים, המבנה בנוי בבניה קונבנציונלית של בלוקים ובטון. קירות חיצוניים והפרדה בין דירות בנויים מבטון או בלוקים בעובי 20 ס"מ והמחיצות בנויות בלוקים בעובי 10 ס"מ.

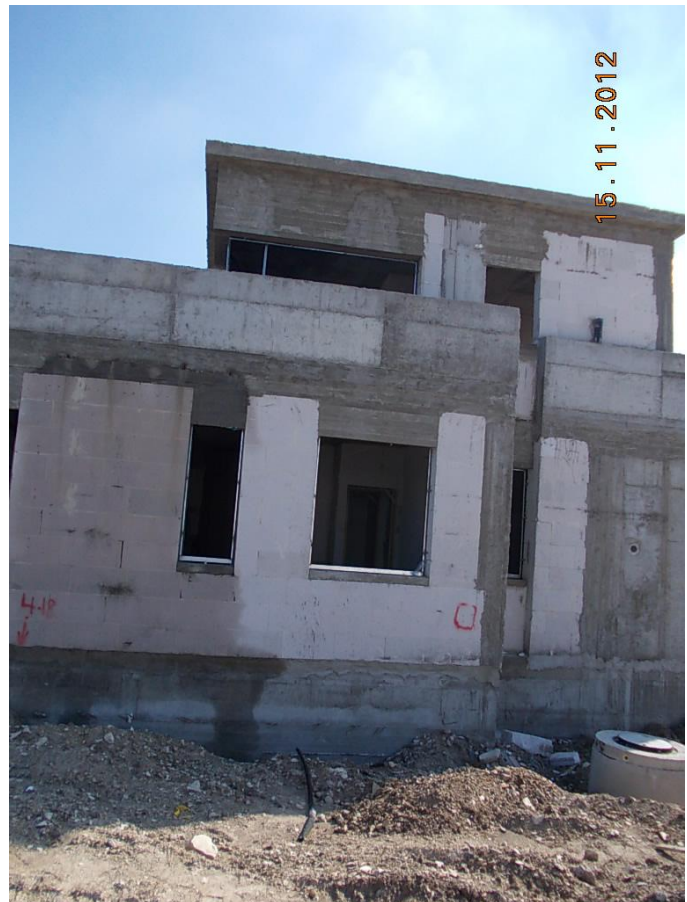
**תמונה 1**

1. בקירות חיצוניים חגורות מתחת לחלונות אינן חודרים 20 ס"מ משני צדי החלונות כפי הנדרש ע"פ התקן הישראלי. **ראה תמונות 1, 2.** להלן ציטוט מהתקן הישראלי ת"י 1523 חלק 1:

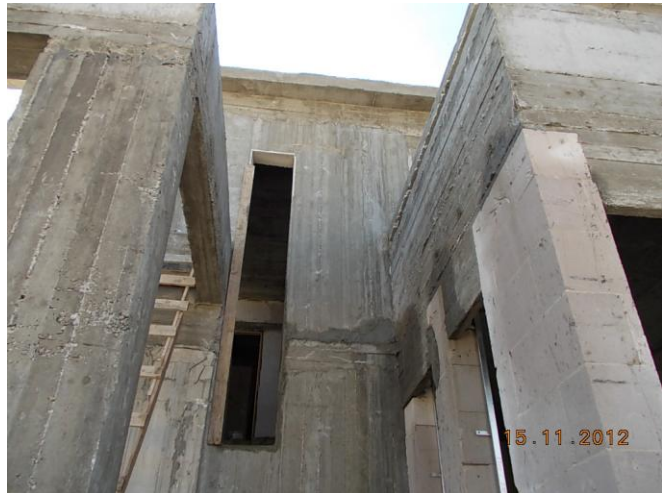
**תמונה 3**

2. חסר בידוד תרמי באלמנטים יצוקים מבטון מזויין, ראה בקיר חיצוני בחדר דיור,

ראה בקיר חיצוני של חדר מדרגות. אציין כי בחלק מהעמודים בוצע בידוד תרמי

ע"י הדבקת לוח קל-קר (לוח אדקס) ובחלק לא בוצע, כמו כן לא בוצע בידוד

תרמי בקורות שבהיקף התקרות. **ראה תמונות 3, 4.**

עקב כך, במידה ולא יבוצע תיקון ייתכן מצב של קירות קרים שגורמים לעיבוי

בפני הקיר בצידו הפנימי, דבר שיגרום לכתמי עובש בקיר ולחות רבה בתוך הבית.

חלק 1 מבחינת הבידוד התרמי ונדרש היה לבצע הצמדת לוח קל-קר ביציקה או

ביצוע טיח תרמי בצד חיצוני.

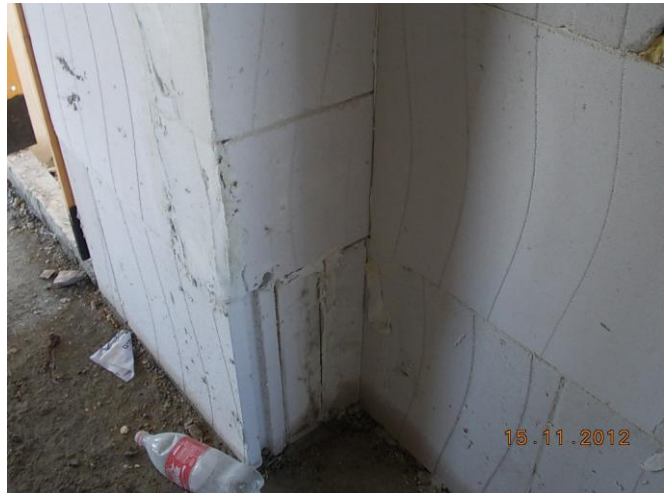
**תמונה 5**

המפגש בין מחיצות (חיבור בין קירות) לא בוצע ע"י מפגש משולב או ע"י חיבור

מכאני, **ראה תמונות 5 – 8.** להלן מס' דוגמאות :

3.1 בשירותי אורחים בוצע מפגש קירות בניה ללא מפגש משולב בנישה לכיור

3.2 בנישה בקומת קרקע בוצע בניה ללא מפגש קירות משולב.

3.3 מפגש לקוי של מחיצות פנימיות במקומות מפורזים : לא בוצע מפגש

משולב לכל גובה הקיר או ללא חיבור כלל.

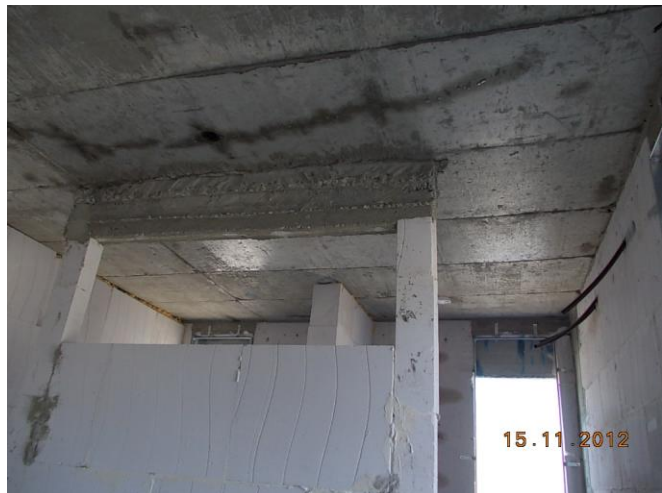
**תמונה 9**

4. חדר שינה הורים : ביצוע לקוי של בנית מחיצה פנימית (עם חלון), לא בוצע בניה בנדבכים (המקשר המקובל) בחלק עליון, כמו כן בוצע בניה ע"י בלוק צר שעומד לגובה 2 בלוקים ללא עיגון כנדרש, בנוסף החגורה שנוצקה ע"ג בלוקים אלו לא נוצקה עד לתקרה ובוצע השלמת מרווח בטיט. **ראה תמונות 9, 10.**
- ביצוע הנ"ל מנוגד לדרישות התקן הישראלי ת"י 1523 חלק 1 כמפורט להלן :
- א. ע"פ התקן הישראלי, לא ניתן לבנות קיר או קטע מקיר באורך פחות מ- 20 ס"מ אלא יש לצקת אלמנט מבטון.
- ב. ביצוע בניה ללא בניה בנדבכים (המקשר המקובל).
- להלן הציטוט מהתקן :

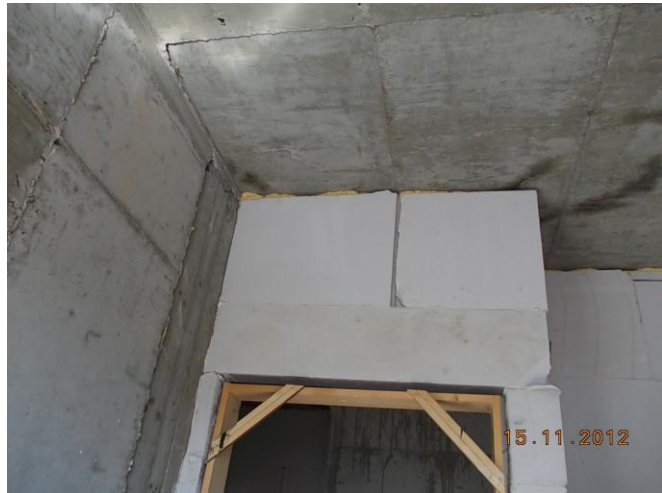
**תמונה 11**

5. ביצוע לקוי של התקנת לינטל (קורה מבלוק מעל פתחים) לא הותקנו לפי הנחיות היצרן, הלינטל הונח כאשר בסיסו אינו נשען לפחות על 20 ס"מ משני צדיי הפתח או ע"י חיזוק אחר לפי הוראות היצרן. (ראה הוראות חב' איטונג או אשקלית). **ראה תמונות 11, 12.**

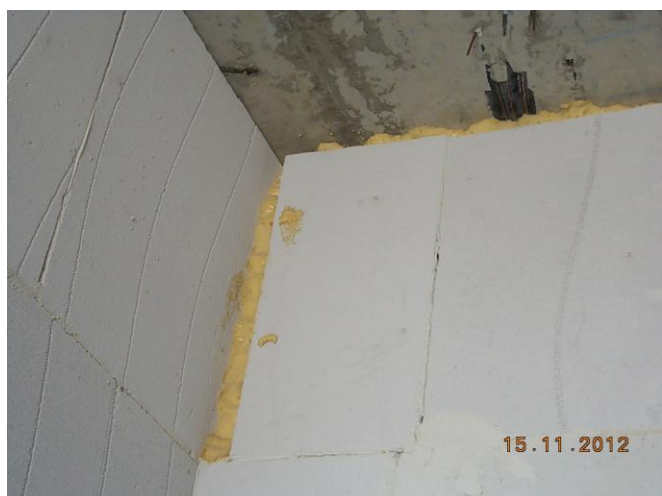
**תמונה 13**

6. ביצוע לקוי של מפגשי קירות פנימיים (מחיצות) לאלמנטים מבניה כגון מפגש לקיר בטון או לעמוד בטון או לתקרה וכד' : המפגש לא בוצע לפי הנחיות היצרן של הבלוקים (איטונג או אשקלית), בהרבה מקרים בוצע עם מרווח גדול מהנדרש או ללא מילוי כנדרש בקצף פוליאורטן (עם מרווחים). **ראה תמונות 13 – 16 .**

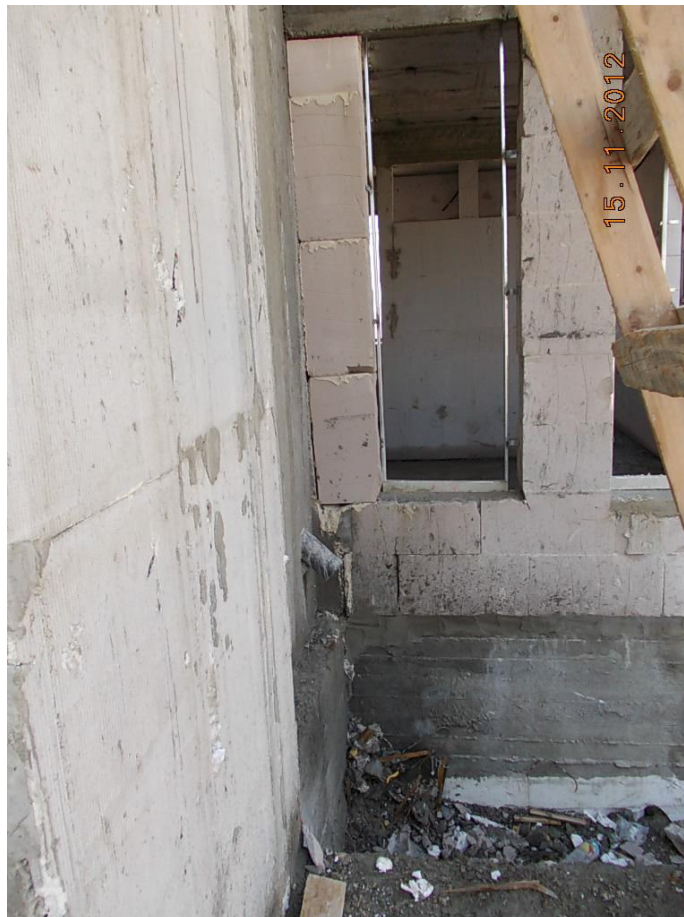
**תמונה 17**

7. מפגש לקוי של קיר חיצוני לעמוד בחדר הורים מצד לחלון : בוצע ע"י בלוקים צרים כאשר אין חיבור לעמוד הבטון וכן לתקרה כפי הנדרש ע"פ התקן. כמו כן לא בוצע מילוי דבק כנדרש במישקים. **ראה תמונות 17 – 19.** הביצוע מנוגד לתקן הישראלי ת"י 1523 חלק 1 (ראה ציטוט בסעיף 4 לעיל).

נדרש לפרק קטע הקיר ולבצעו מחדש יש לחבר הבניה ע"י יציקת "שטרבה" או ע"י עיגון לעמוד ולתקרה לפי הנחיות היצרן.

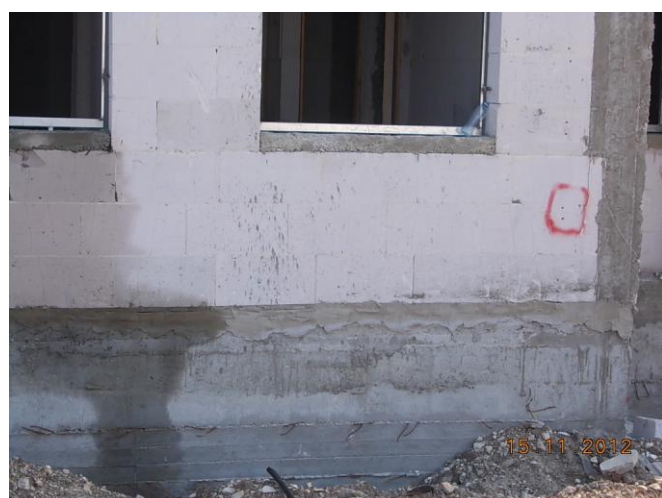
**תמונה 20**

8. לא בוצע שכבת חציצה בין שורת הבלוקים הראשונה (נדבך ראשון) בקירות חיצוניים לבין המסדים הבאים במגע עם הקרקע, **ראה תמונות 20. 21.** זאת בניגוד לדרישת התקן הישראלי ת"י 1523 חלק 1 להלן הציטוט מהתקן :

10. נדרש לבצע איטום מסדים (קורות יסוד) ע"י מריחת חומר איטום והגנה על

האיטום עם לוח קל-קר. **ראה תמונות 20, 21.**

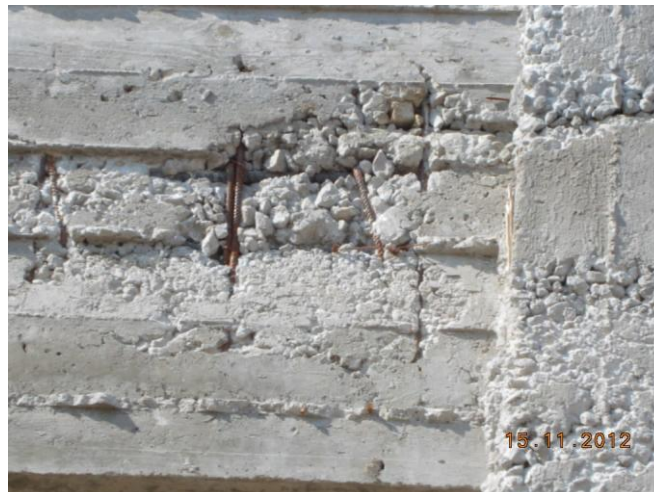
**תמונה 22**

9. יציקה לקויה של קורה עליונה בחזית מזרחית בתקרת קומת קרקע וכן קיר

בטון בצד מזרחי, בוצע עם "קיני" חצץ וברזל בניין גלוי. נדרשת בדיקת מהנדס התכנון (קונסטרוקטור) ומתן פתרון בהתאם להנחיותיו. יש לבצע מילוי לאטימה עם טיח צמנט. **ראה תמונה 22.**
