הנדון: [REDACTED]

**חוות-דעת מקצועית- בדיקת שלד**

**נתונים טכניים:** מדובר בבית צמוד קרקע במבנה מגורים בן 2 קומות מעל הקרקע. על-פי הממצאים, המבנה בנוי בבניה קונבנציונלית של בלוקים ובטון. קירות חיצוניים והפרדה בין דירות בנויים מבטון או בלוקים בעובי 20 ס"מ והמחיצות בנויות בלוקים בעובי 10 ס"מ.

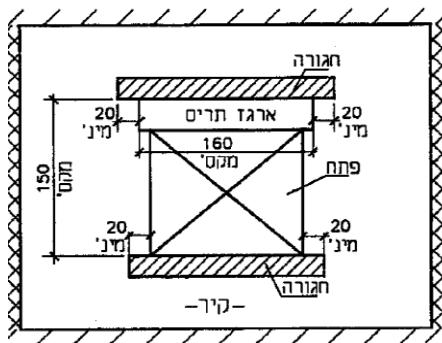
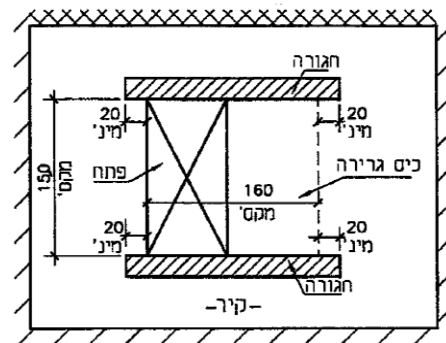
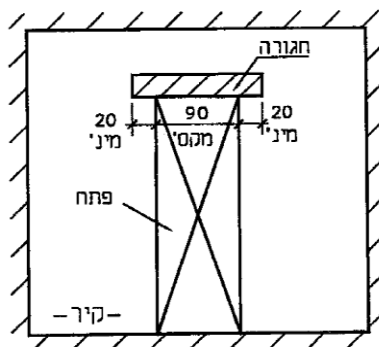
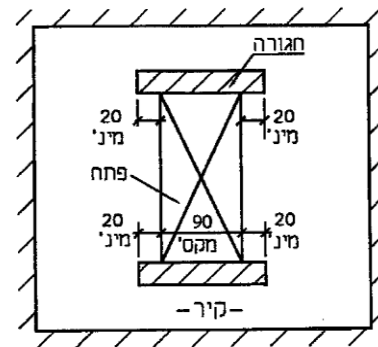
**ציור 8 - חגורות בפתחים, הבולטות לפחות 20 ס"מ משני צידי הפתח**  
(המידות בסנטימטרים)

מתחת לכל הפתחים שאינם מגיעים עד הרצפה (עבור חלונות, אשנבים וכדומה) יהיו חגורות שיבלטו לפחות 20 ס"מ משני צידי הפתח, למעט בקירות שבקומת קרקע הבנויה מעל לקרקע תופחת, שם החגורות שמתחת לפתחים יהיו מחוברות לרכיבים אנכיים מקשיחים.

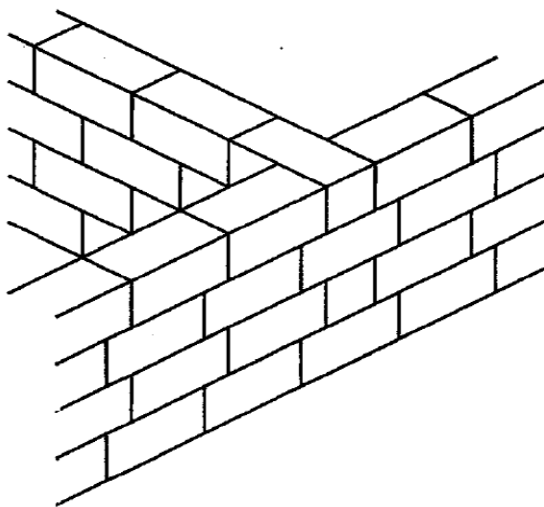
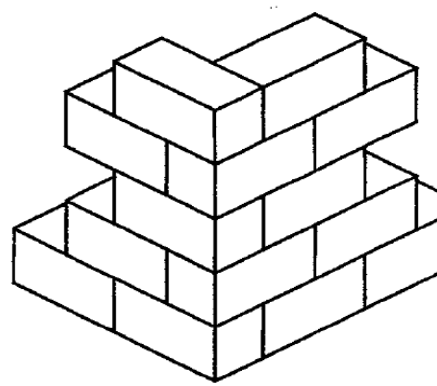
**ציור 11 - דוגמות למפגש משולב**

המפגש בין מחיצות (חיבור בין קירות) לא בוצע ע"י מפגש משולב או ע"י חיבור

זאת בניגוד לתקן הישראלי ת"י 1523 חלק 1: קירות בני: קירות לא נושאים, להלן ציטוט מהתקן:

**9.4. חיבור בין קירות**

החיבור בין הקירות ייעשה באחת הדרכים האלה:

א. על ידי יצירת מפגש משולב (ראו דוגמות בציור 11);

ב. על ידי יציקת בטון במפגש בין הקירות;

נוסף על האמור לעיל, חיבור בין מחיצות או בין מחיצות לקירות חוץ יכול להיעשות גם באמצעים מכניים (ראו דוגמות בציור 13).

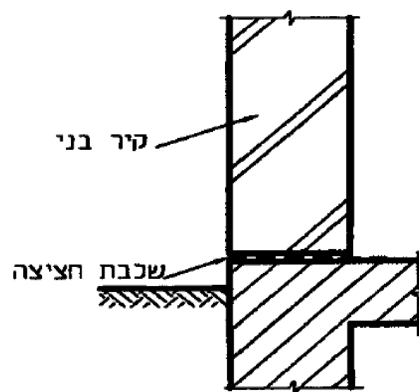
**ציור 15 - מיקום שכבת חציצה**

**4.12. שכבת חציצה**

יש לתכנן שכבת חציצה (הגדרה 1.3.23) בין הנדבך הראשון לבין מסד הבא במגע עם הקרקע (ציור 15).
